基于无人机载红外-可见双光成像的 土石堤坝渗漏巡查方法

Leakage inspection method of earth-rock embankment based on UAV with infrared and visible dual-light imaging

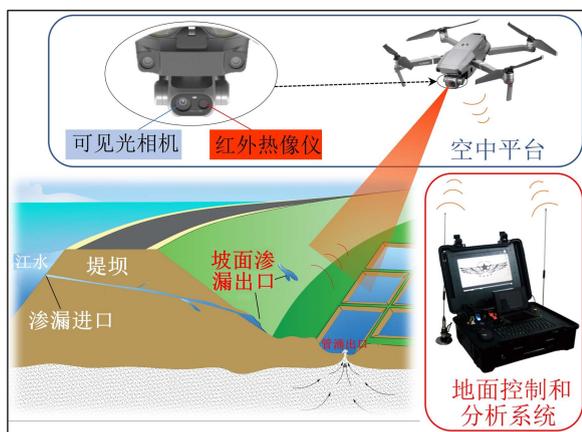
图1 无人机载红外-可见双光成像的堤坝渗漏巡查模式示意图

红外图像能形象直观地呈现渗漏引起的热异常,提供渗漏辨识所需要的直接信息。然而因红外图像分辨率较低,导致其难以提供人眼所熟悉的真实空间感,不利于渗漏的空间定位。因此本文综合利用可见光相机高分辨率、红外热像仪的热异常捕捉以及无人机快速飞行的优点,通过可见光相机、红外热像仪与无人机的综合利用,提出土石堤坝渗漏无人机载红外-可见双光巡查模式。该模式利用无人机搭载可见光相机和红外热像仪对土石堤坝背水坡进行快速连续探测,从而获得全面覆盖土石堤坝的可见光图像和红外图像,再通过机载图传系统将所采集的图像实时传输至地面站,从而实现土石堤坝渗漏的远程快速探测和实时辨识(图1)。

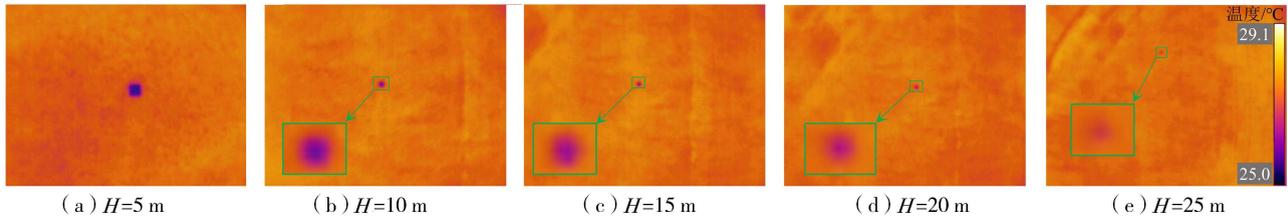
图 2 不同航高下被探测物的红外图像

a. 红外图像地物分辨能力限制的航高。以顶视为边长 10 cm 的正方形积水盒为试验探测对象,采用前述无人机载成像设备采集其不同航高下的红外图像和可见光图像,探测过程中双光镜头垂直向下。该红外探测器的分辨率为 160×120 像素,数字图像导出分辨率为 640×480 像素。由图 2 可知,当航高在 10 m 以内,该水盒的方形边缘特征肉眼可辨;当航高大于 10 m 后,方形边缘轮廓特征逐渐模糊;当航高大于 25 m 后,即使将红外图像放大,该地物仍然难以通过肉眼辨识。故欲使投影面积等同于边长为 10 cm 正方形的渗漏区被该设备有效探测,航高不宜大于 25 m。

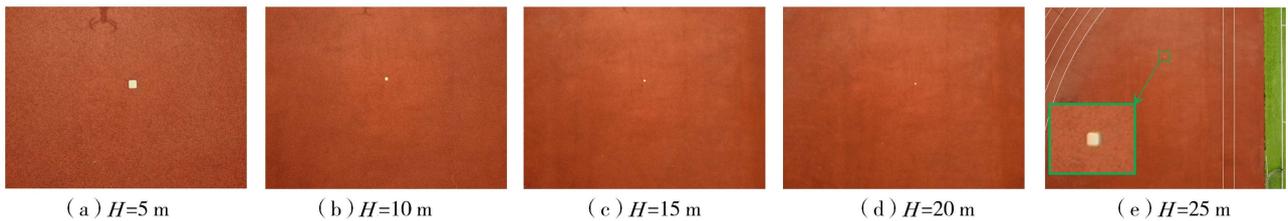
图 3 不同航高下被探测物的可见光图像

b. 可见光图像地物分辨能力限制的航高。本文采用的可见光探测器的分辨率远高于红外探测器。由图 3 可知,在航高 25 m 条件下,该积水盒在可见光图像中仍清晰可辨。故对本研究所用的探测设备而言,地物分辨能力限制的航高主要取决于红外探测器。

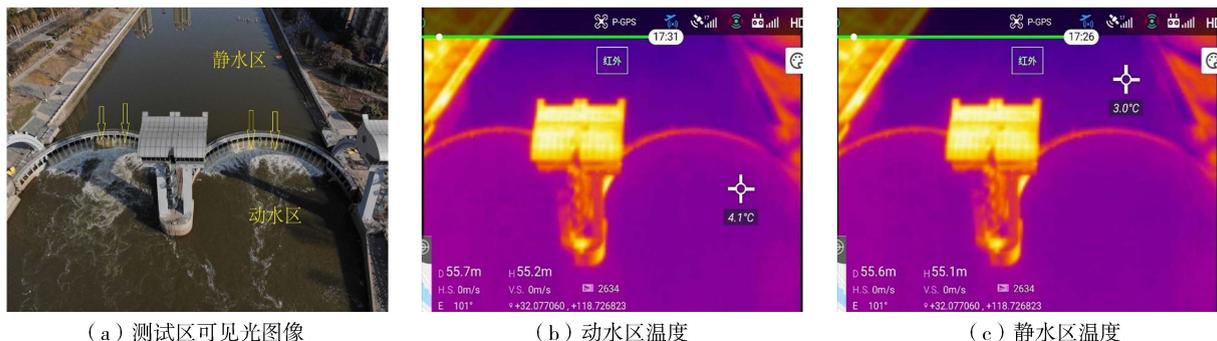
图4 机载红外热像仪的测温结果

以某水闸上下游连接处的河道为探测对象,通过户外测试确定红外测温误差所限制的探测距离。测试时的环境条件为晴天,气温 $12 \sim 13^\circ\text{C}$,该水闸正在过流。如图 4(a)所示,以该水闸为界,河道表层水体被分为静水区和动水区两大区域。利用前述机载红外热像仪进行探测,无人机距水面垂直距离为 (55.1 ± 0.1) m。同时在地面利用校准后的接触式温度探针和点式测温枪测量河道表层水体的水温。

如图4(b)(c)所示,红外测温结果显示该水闸上游静水区水温约 3°C ,而由于动水区与空气热量交换较多,下游动水区温度比静水区温度高 1.1°C 。接触式温度探针和点式测温枪测得相应水面上多个点位的水温平均值分别为:静水区 3.1°C ;动水区 4.25°C 。可见在航高 55 m 的探测距离下,该红外热像仪的测温绝对误差在 0.2°C 以内。在汛期夜间,河水与堤坝坡面的温差能达到 4°C 左右,并且晴朗的午后该温差更大^[21]。因此, 0.2°C 的测温误差对实际工程渗漏探测可接受。

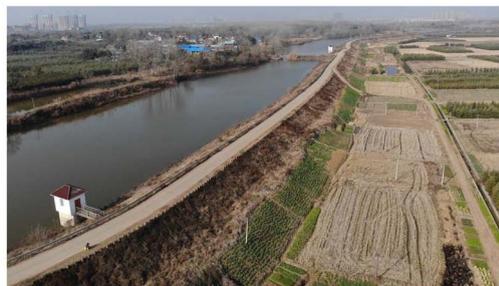
图5 渗漏巡测试验的堤坝

某均质土堤位于安徽滁州境内,堤长约 4 km ,堤顶平均高出堤脚约 15 m ,迎水面坡降约为 $1:1.25$,高出堤脚 $0\sim 8\text{ m}$ 的背水坡坡降约为 $1:1.5$,高出堤脚 $8\sim 15\text{ m}$ 的部分坡降约为 $1:1.2$ (图5)。该堤就地取材而筑,堤身材料主要为粉质黏土,局部分布杂填土。因填筑质量和防渗性能欠佳,渗漏问题突出,堤脚多处常年有渗水,并常在汛期出现坡面渗漏和管涌险情。

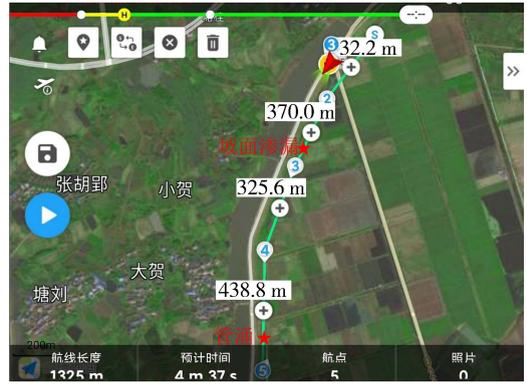
图6 无人机野外巡查渗漏的航线规划
Fig.6 Route planning of UAV leakage detecting of embankment in the field

采用图6所示的航线规划,无人机从堤顶公路起飞,尽可能平行于堤坝轴线在其背水坡上空飞行,作业完成后回到起飞点着陆。由于堤坝轴线非直线,故在巡测航线中设置了5个航点。

按图6所示的航线以不同飞行速度和航高对该堤坝进行多次巡测。巡测过程中,通过图传系统传输的红外图像实时检查堤坝的渗漏情况。并将疑似存在渗漏的红外图像及其对应的可见光图像提取出来,做进一步分析判断。必要时采用手动飞行模式对疑似存在渗漏的区域进行精细探测。

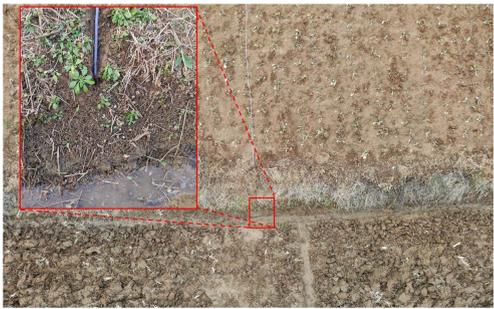
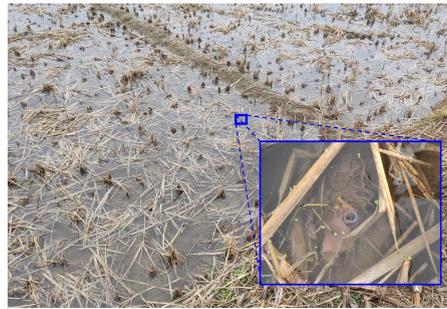
(a) 坡面渗漏

(b) 管涌

图7 堤坝现场模拟的坡面渗漏和管涌

由于试验在非汛期开展,堤坝现场无真实渗漏险情,仅堤脚有不影响堤坝安全的清澈水体缓慢渗出。故采用虹吸法在如图7所示的地理位置处人工模拟了两处渗漏。具体做法是采用直径为10mm的橡胶水管,将水从堤后引至堤坝背水坡及堤脚。

如图7(a)所示,坡面渗漏出口设置于堤脚以上0.5m的坡面上,该处在非汛期亦有持续的自然渗水。切开原土体,将水管出口埋于坡面以下5cm处再将土体复原。考虑管涌常发生于覆盖层薄弱且充满水的坑塘和水田中,如图7(b)所示,模拟的管涌设置于堤脚的水田中,管涌出口淹没在水下10cm处。为探究复杂地面条件对本方法探测管涌的影响,所选水田表面布满了秸秆和杂草。

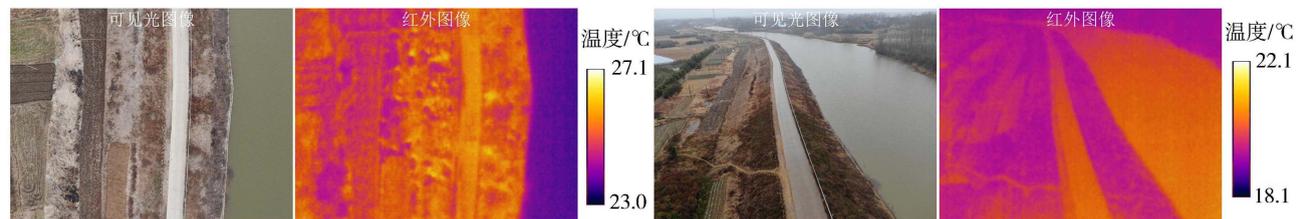
图8 堤坝与河流在不同环境下的图像

在红外图像中,堤坝坡面和堤脚等区域应视为图像背景,而渗漏是待发现的目标,即图像前景。该堤坝在晴朗午后和雨天的可见光图像及其红外图像(图8)与地面模型试验结果^[21]一致,由于河水的水体较大且比热容较土石材质大,河水温度与环境温度相差较大;而坡面及水体相对较小的坑塘,其温度更趋近于环境温度。因而晴朗午后,河水温度较堤坝坡面温度和堤脚坑塘中的水温更低,渗漏将在背景中呈现低温异常;而晴朗的夜间和整个雨天,河水温度更高,渗漏将在背景中呈现高温异常。

现场作业时对所需温差的判断极为重要。在正式巡测作业前,手动操控无人机至较高高度,使河水、堤坝及被关注的堤脚区域出现于同一视窗中(如图 8 所示)。此时若存在理想的温差,则进行探测作业;否则等待几小时,直至理想的温差出现再用本方法开展巡测。

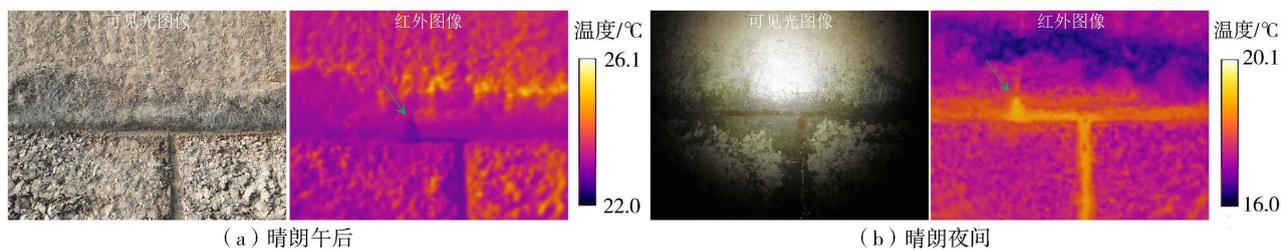
图9 不同环境下探得的坡面渗漏

利用本文巡测方法在晴朗午后和晴朗夜间探测到的坡面渗漏图像(图9)显示,由于堤脚自然渗水的存在,堤脚在午后呈现出较正常坡面更低的温度,而在夜间呈现出较正常坡面更高的温度。但由于该处自然渗水是缓慢的,其温度异常现象不及所模拟的渗漏明显。这表明渗漏的流量和流速对渗漏的发现有影响。流量和流速越大,渗水引起的温度异常越不易被堤表的环境温度所同化,温度异常越明显,越有利于渗漏的发现。

对比图9中的可见光图像和红外图像可知,红外图像能形象直观地呈现渗漏引起的温度异常,而可见光图像可展现渗漏尾水,并提供人眼更加熟悉的空间感,有利于渗漏的辅助判断和空间定位。

值得一提的是本文巡测方法在夜间工作性能良好。从图9(b)可知,夜间人工借助灯光照明难以发现渗漏,即使发现堤脚的水体,也难以区分是正常积水还是危险的渗漏。而通过红外图像可以看出,暴露于环境中时间越长的积水,其温度越接近于环境温度,而渗漏出口的温度异常最明显,因而可较好地发现渗漏出口所在。

如图9(a)和10(a)所示,不同于精细制作的试验模型,实际堤坝工程表面通常都不平整,在强烈的太阳辐射作用下,堤坝表面本身的温度分布也不均匀,常在红外图像中呈现类似于渗漏引起的温度异常区。由于坡面渗漏导致的温度异常区通常沿坡面向下扩展,形成独特的拖尾特征,该影响相对较小。而复杂的地面条件对本文方法探测和识别管涌的不利影响很大。图10(a)中,仅绿色箭头示出的温度异常区为管涌所致,而从红外图像中难以区分正常的温度分布不均和管涌引起的温度异常。

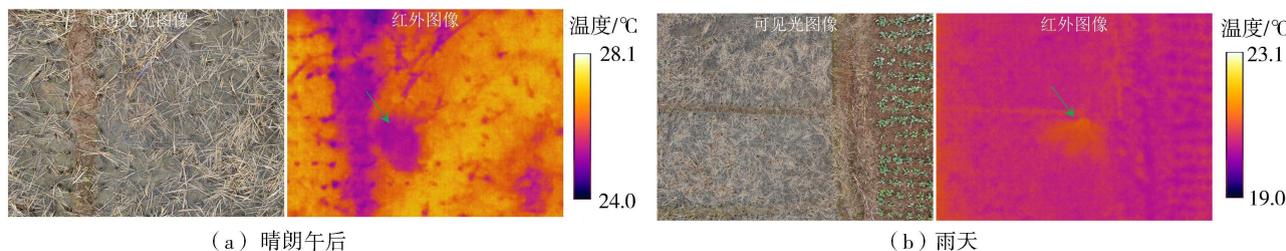
图10 不同环境下探得的管涌

本文巡测方法在晴朗午后和雨天探得的管涌图像(图10)表明,因管涌出口淹没在水下,从可见光图像中无法察觉管涌的存在,说明即使人工靠近该管涌,也几乎不能通过肉眼发现出口如此小的管涌。而实际情况下,由于坑塘和水田充满水体,人工巡视甚至难以覆盖这些区域。与之相比,晴朗和雨天的管涌出口都在红外图像中呈现出明显的温度异常区,表明本文探测方法对探测早期管涌有效。

复杂的地面条件对利用本文方法探测和识别渗漏的不利影响主要出现在太阳辐射强烈的情况下。而夜间和雨天,这种影响将会更小。如图10(b)所示,雨天不仅有识别渗漏所需要的温差,而且降雨对整个堤坝表面温度起到均匀化作用,使得渗漏引起的温度异常在背景中更加突出。汛期夜间气温通常会降至露点温度以下,使得夜间具备与雨天类似的探测效果。

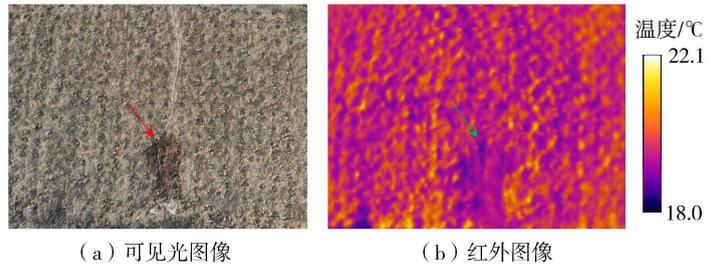
图 11 日出时探测的坡面渗漏

与堤坝坡面和坑塘之间的温差不断变化。例如,通常在日出后和日落后 2 h 左右的时段里,渗漏出口与其周围背景物之间的温差较小,探测效果不佳。为说明该问题,如图 11 所示,将渗漏出口埋设于含水量较低的堤坝坡面上,日出后 1 h 左右的探测结果表明,从可见光图像中可清晰发现渗漏引起的土体湿润,而由于此时缺乏所需的温差,从红外图像中无法发现渗漏。这进一步表明,可见光视角不仅能提供人眼更加熟悉的真实空间感,辅助渗漏的判断和空间定位,而且在一些情况下也能直接为渗漏判断提供依据。进一步说明可见光和红外双光成像的渗漏探测模式是必要且科学的。
