跨水域大桥桩基础施工质量评价-案例分析

摘 要:采用超声波法及取芯法对国内某跨海大桥桩基础施工质量进行评价。超声波法检测时发现波幅及波速存 在异常点,进而利用取芯法对取出的芯样进行外观描述及抗压试验,试验结果表明:波幅及波速异常点处的芯样 侧面存在微麻面,且抗压强度较低,并判定桩身局部存在离析现象,桩身结构完整性为II类。超声波法为实体工 程中桩身质量的检测提供了便捷,但其精准性不足,需借助取芯法进行验证。

CONSTRUCTION QUALITY EVALUATION OF THE PILE FOUNDATION FOR ACROSS WATER BRIDGE -CASEANALYSIS

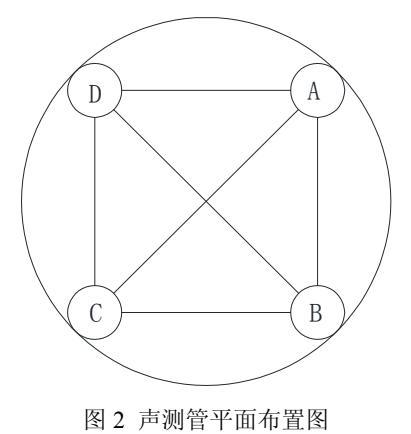
由表1所示,32-2号桩在距桩顶43m处出现 了信号异常,现选取32-2号桩为例进行分析,该 桩桩长48m,桩径1.5m。依据规定,当桩径不超 过1000mm时,安装声测管不得少于两根,一条 测线;当桩径介于1000mm至1500mm时,布置 声测管不得少于3根,三条测线;当桩径超过1500 mm时,布置声测管不得少于4根,六条测线;当 桩径超过2500mm时应当增加声测管^[6]。本工程 测量布置四根声测管,其声测管平面布置图如图2 所示。

声测管布置编号为:A、B、C、D,检测剖面 共6个剖面,分别为A-B、B-C、C-D、A-D、A-C、 B-D。

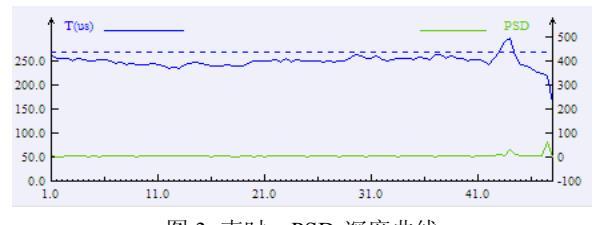
图 3 声时、PSD-深度曲线 Fig. 3 Sonic time, PSD-depth curve

从图 4 中可以看出, 声速深度曲线在深度为 43 m 左右位置处发生下降, 这表明该桩在 43 m 左右位 置处存在缺陷;观察图 3,图 4 可知,波幅曲线在 该处也低于其临界值, PSD 曲线在该处存在突变现 象。

关于声时判据, 若临界值的声速值比实测混凝 土高,则相应区域判为缺陷可疑区域;关于波幅判 据, 若临界值的波幅比实测混凝土高, 相应区域判 为缺陷可疑区域;对于 PSD 判据,当测量的某区域 PSD 值变化显著,判断该区域为可疑区域。针对 CD 剖面分析, AC 剖面的声速、波幅、PSD 观测图 像见图 3-图 5。

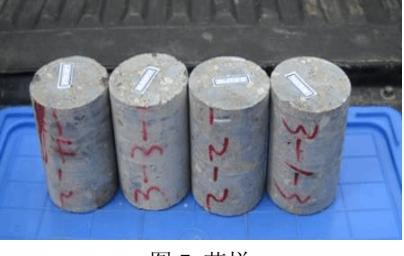
图 7 芯样 Fig.7 Core samples

表 6 所示,本工程检测中发现其中一孔检测 出在桩身 43.00 m 处的混凝土颜色产生变化,其 侧面检测出轻微麻面现象,测得抗压强度值为 12.9 MPa,另一孔测得抽芯强度值为 46.3 MPa,取

由三孔所测出数据及现场图片发现, 混凝土 芯样连续、完整、胶结较好,芯样侧表面较光滑、 骨料分布基本均匀,芯样呈柱状、断口基本吻合, 但发现在 1-43 处出现一定的麻面,但在 2 号钻孔和 3 号钻孔未发现该现象。3 个钻孔中未在同一位置 处出现缺陷,且该处长度小于 10 cm。根据《建筑 基桩检测技术规范》,判断该桩为 II 类。最后分析 得出:这是由于缺陷处水泥存在质量问题,使得胶 结力弱,强度降低。

平均值得强度为 29.6 MPa,不符合强度设计要求。对此桩需要进行加孔检测,测得强度结果为 51.2 MPa,平均计算出三孔深度芯样强度,桩强度 满足要求。
